17ª Edição do Prêmio ABRAFAC

Reconhecimento e classificação de oxidações em estruturas metálicas de telhados industriais com utilização de inteligência artificial

João Claudio NOGUEIRA^{1,2,a}

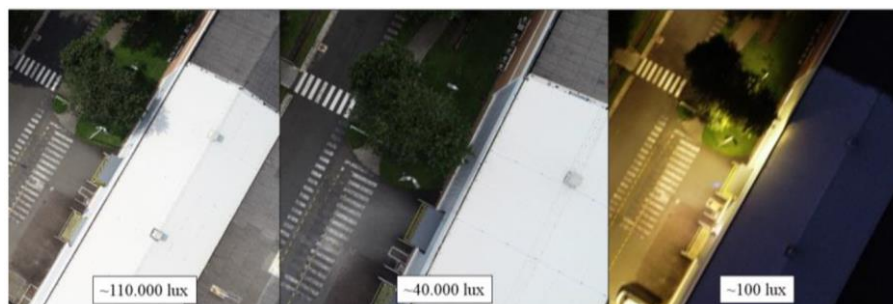
Para avaliar a dependência da qualidade das imagens com o período do voo, foi elaborado um histograma. A figura 4 ilustra as imagens capturadas em diferentes períodos do dia. Além disso a figura 5 mostra a análise da distribuição de pixels após conversão das imagens para escala de cinza.

Figura 4: Imagens capturadas em diferentes períodos do dia

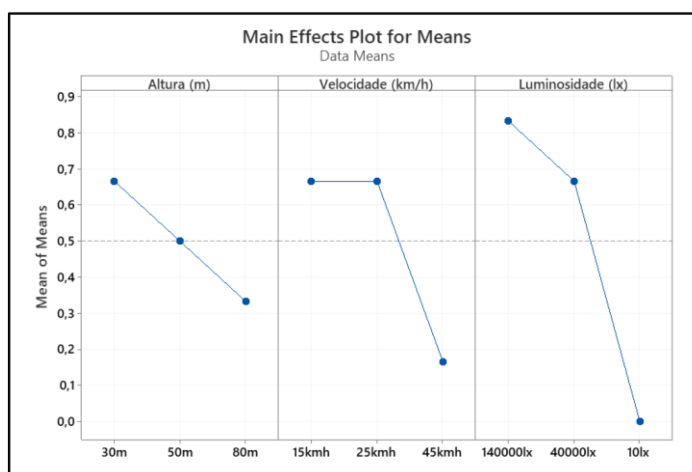
Após realizados os testes de velocidade, período e altura, a análise Taguchi foi utilizada para avaliar o impacto total de cada parâmetro sob o conjunto de dados obtidos. Para isso, estas variáveis foram analisadas com auxílio do software Minitab®, onde foram permutados os valores de altura de 30, 50 e 80m, a velocidades de 15, 25 e 45 km/h e luminosidades de 140.000, 40.000 e 100 lux. A figura 7 ilustra os resultados obtidos com a análise.

Figura 7: resultados obtidos com a análise Taguchi

A partir dos resultados obtidos, pode-se observar que a altura de voo exibe um perfil linear e a altura de 30 m retornou melhores valores médios. Nenhuma variância significativa foi observada quando a velocidade de voo foi alterada de 15 a 25 km/h, mas para velocidades superiores a 45 km/h observa-se uma grande diminuição da qualidade dos dados coletados. Além disso, os melhores resultados retornaram em iluminâncias de 110.000 lux, indicando que a qualidade de imagem sofre grande influência pela iluminância do ambiente no

momento das capturas. Pode-se ainda observar que para valores abaixo de 40.000 lux há uma diminuição acentuada da qualidade das imagens capturadas pela aeronave.

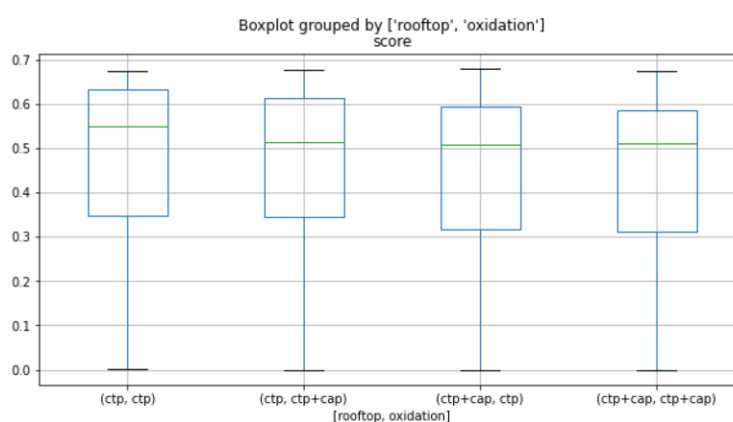
Na figura 8 é possível observar os resultados de predição obtidos pelo treinamento da IA com os quatro diferentes arranjos, sendo os testes de predição realizados no cenário de Curitiba (Ctp). Uma pequena redução dos valores de Q1 e Q3 é observável quando o treinamento para detecção dos telhados realizado com o dataset de Campinas (Cap) é adicionado à IA. Na figura 9 é possível observar que as maiores alterações na predição acontecem quando quando a fase de treinamento de detecção de telhados e oxidações é realizada em Curitiba e testada em Campinas, onde a mediana das predições sofreu uma redução de 0.55 para 0.51. Esta redução pode indicar um possível “vício” da IA no cenário de Curitiba, fazendo com que seu desempenho seja menor quando submetida à um cenário onde não foi treinada, mas por conta da complexidade do problema e dos valores de desvio obtidos, maiores evidências são necessárias.

Figura 8: Boxplot dos arranjos do processo de validação da IA utilizando imagens da planta de Curitiba. O eixo x mostra quais dados foram utilizados no processo de treinamento no formato (telhado, oxidações). O eixo y representa a pontuação obtida pela IA

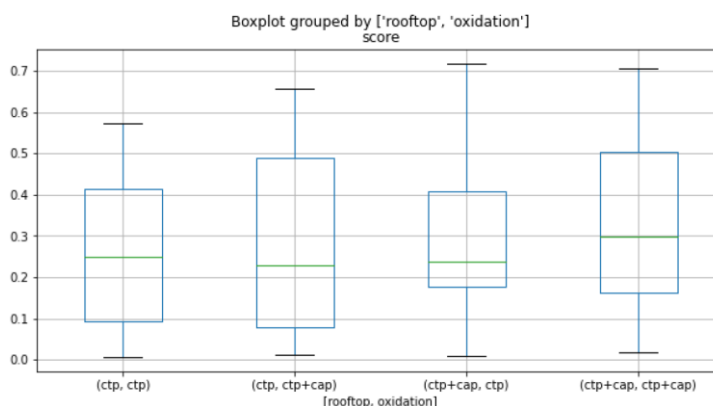
Então a segunda rodada de testes foi realizada, onde a IA validada com o dataset de Campinas, permutando os dados de treinamentos com ambos os datasets. A figura 10 ilustra os resultados obtidos. Devido às diferentes arquiteturas presentes entre as localidades, a IA tem uma menor performance quando treinada apenas com dados de Curitiba, observável na

Figura 10: Boxplot dos arranjos do processo de validação da IA utilizando imagens da planta de Campinas. O eixo x mostra quais dados foram utilizados no processo de treinamento no formato (telhado, oxidações). O eixo y representa a pontuação obtida pela IA

Quando comparando os arranjos 1B e 2B, o primeiro quartil não sofre grandes variações, bem como o valor de Q2. Quando adicionado informações de oxidação de Campinas na fase de treinamento, a IA foi capaz de obter maiores pontuações, uma vez que sua capacidade de generalização aumentou, resultando em um aumento no valor máximo. O fato da IA não ter sido treinada no cenário 2B com os dados de Campinas interferiu em sua performance, por conta das diferenças construtivas dos prédios. A IA não foi capaz de por exemplo, encontrar alguns telhados, o que impactou na segmentação de oxidações.

Examinando o arranjo 3B, os valores obtidos foram maiores quando comparados com 1B e 2B, o que indica o aumento da performance da IA quando adicionado os dados de Campinas durante o treinamento. No arranjo 4B, quando os dados de Campinas foram adicionados ao treinamento da IA para encontrar telhados e oxidações, observa-se que o Q1 manteve o resultado obtido no arranjo 3B, enquanto o Q3 aumentou. Este aumento indica não somente a grande diferença de padrões de infraestrutura presentes nas diferentes localidades, como também a diferença de padrões de oxidação. A figura 12 ilustra um exemplo da performance obtida pela melhor IA, treinada com dados de Campinas e Curitiba. Neste exemplo, a IA obteve um score de 0,706 para uma imagem da planta de Campinas, sendo capaz até mesmo de segmentar a maioria das áreas contendo oxidações. A figura 13 mostra outro teste, onde a IA obteve um score de 0,525. Apesar do score menor quando comparado aos resultados observáveis na figura 12, a IA foi capaz de segmentar mais oxidações do que a operação manual de indicação de localização de oxidação feita por um profissional.

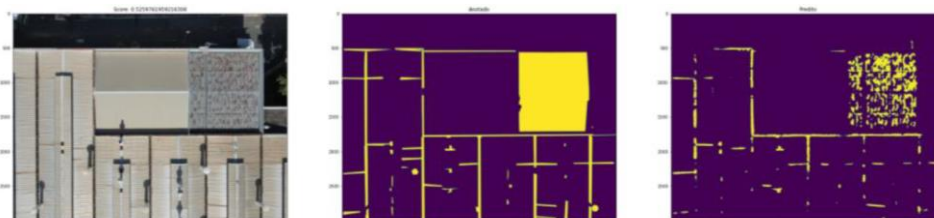
Figura 13: ilustração da performance da IA. À esquerda a imagem a olho nu, ao centro o processo de “ensinar” à IA as oxidações, à direita a constatação feita pela IA com segmentações ainda maiores do que lhe foi indicada
